Verkehrswertgutachten

Aktenzeichen	2 K 17/23
Auftraggeber	Amtsgericht Memmingen Abteilung für Zwangsvollstreckung Buxacher Str. 6 87700 Memmingen
Objekt	Einfamilienhaus und Nebengebäude Im Dickenreis 16 87700 Memmingen
Wertermittlungsstichtag	18.09.2023
Ausfertigungsdatum	31.10.2023

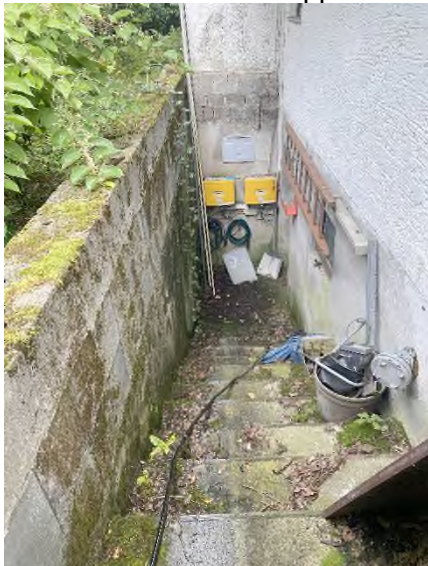
Bild 6 – Kelleraußentreppe

- Wandputz an den Seitenwänden der Kellertreppe ist unvollständig, Abdeckplatten fehlen, Mauerwerk ist feucht

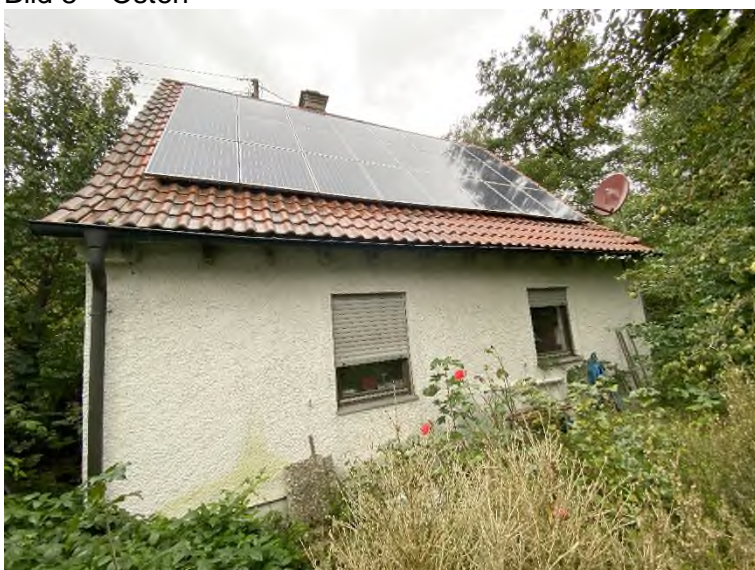
Bild 8 – Osten

- Dachfenster klemmen, Rahnen der Dachfenster sind teilweise morsch
- senkrechte Trennrisse in der östlichen Außenwand am Anschluss an südliche bzw. nördliche Außenwand, verschiedene Risse am Außenputz im Bereich von Fensterbrüstungen

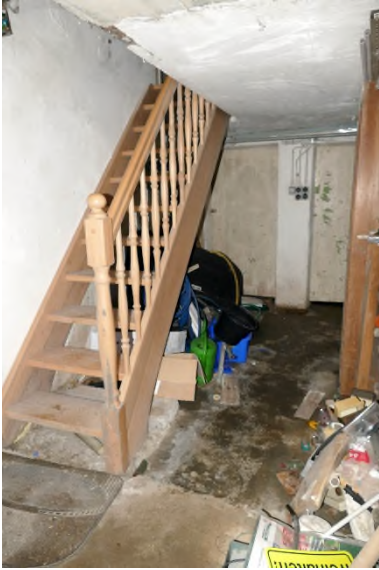
Bild 9 – Kellerflur Altbau

- Verfärbungen, Ausblühungen und Putzabplatzungen an Kelleraußenwänden im Altbau
- teilweise Schimmel an Wänden und Decke im Keller des Altbaus
- Verfärbungen, Ausblühungen und Putzabplatzungen an Kellerinnwänden am Bodenanschluss infolge Wasser am Kellerboden

- der Feuchtigkeitsschäden an den Kellerwänden in Höhe von 25.000 €
- der schadhaften und überalterten Gebäudeausstattung in Höhe von 45 % der altersgeminderten Herstellungskosten
- des erforderlichen Räumens des Gebäudes und Entsorgen der Möbel, des Hausrats und Unrats im Wohnhaus in Höhe von 5.000 €
- des erforderlichen Abbruchs der Nebengebäude in Höhe von 5.000 €
- des erforderlichen Räumens der Außenanlagen und des Rodens des Bewuchses in Höhe von 10.000 €

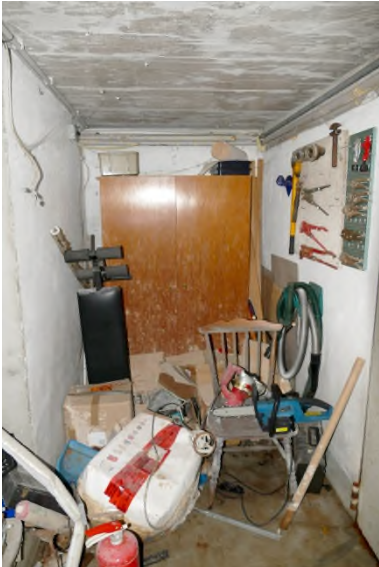
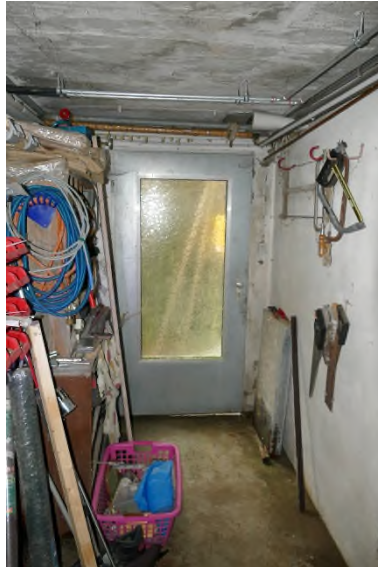
Bild 10 und Bild 11– Kellerflur Anbau

Das Wohnhaus ist seit dem Jahr 2021 unbewohnt und wurde seither nicht mehr beheizt. Es bestehen Frostschäden an der Heizungs- und Sanitärinstallation, da Heizungs- und Wasserleitungen nicht entleert wurden. Im Keller sind an mehreren Stellen Heizungs- und Wasserleitungen an Verbindungsstellen aufgeplatzt. Ebenso sind die Heizungspumpen durch Frost geschädigt. Im Keller steht infolge der geplatzten Leitungen Wasser am Boden. Die Wasseruhr ist ebenfalls durch Frost beschädigt und tropft. Es muss davon ausgegangen werden, dass auch weitere Rohrleitungsschäden an den in den Wänden im Erd- und Dachgeschoss verlegten Wasser- und Heizungsleitungen bestehen. Zudem wird davon ausgegangen, dass der Heizkessel infolge von Frostschäden beschädigt und erneuerungsbedürftig ist. Die im Pelletlagerraum befindlichen Holzpellets sind infolge Feuchtigkeitseinwirkung unbrauchbar und zu entsorgen.

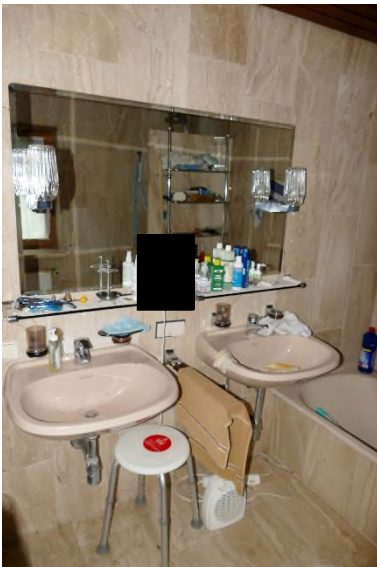
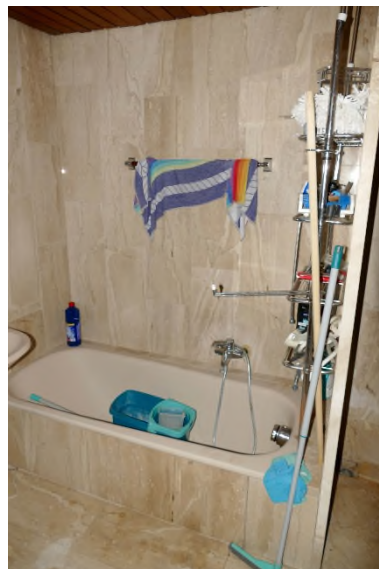
Bild 30 und Bild 31 – Bad EG

- zahlreiche Heizkörper mit Oberflächenkorrosion
- Bodenablauf der Dusche im Bad EG ist nicht eingedichtet
- Vinylbelag im Flur DG und im Abstellraum DG ist infolge Feuchtigkeitseinwirkung im Fugenbereich aufgequollen

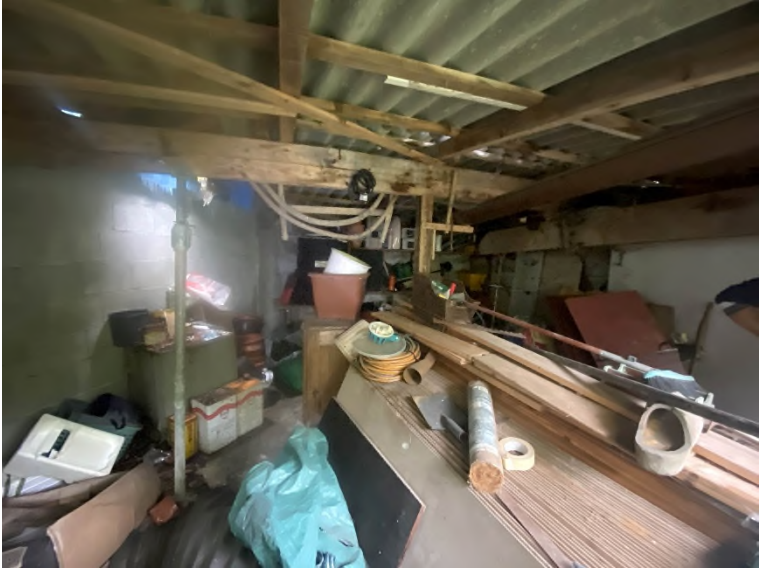
Bild 45 – Überdachung entlang Westgrenze

Die Überdachungen bestehen aus einer Betonbodenplatte, einer einfachen Holzkonstruktion mit flach geneigtem Pultdach und Dacheindeckung aus asbesthaltigen Wellfaserzementplatten. Die Überdachungen sind an der Garagenwand auf dem Nachbargrundstück befestigt. Die Dacheindeckung ist undicht. Die Überdachungen sind insgesamt stark baufällig und abbruchreif. Im Bereich der Überdachungen lagern wertlose Baustoffe, Holzteile, Möbel und verschiedene Ölbehälter mit Inhalt. Der Bodenboden weist im Bereich der Ölbehälter Ölverschmutzungen auf eine Fläche von 1,50 x 1 m aus.

Die Nebengebäude sind baufällig und wertlos. Bei der Bewertung wird ein Abbruch der Nebengebäude unterstellt.
