Verkehrswertgutachten

Aktenzeichen	1 K 29/23
Auftraggeber	Amtsgericht Memmingen Abteilung für Zwangsvollstreckung Buxacher Str. 6 87700 Memmingen
Objekt	Einfamilienhaus und Doppelgarage Mahdstraße 7 87700 Memmingen-Eisenburg
Wertermittlungsstichtag	15.12.2023
Ausfertigungsdatum	15.12.2023

Ermittlung des Verkehrswertes für das mit einem Einfamilienhaus und einer Doppelgarage bebaute Grundstück FINr. 156/16 in der Gemarkung Eisenburg, Mahdstraße 7, 87700 Memmingen

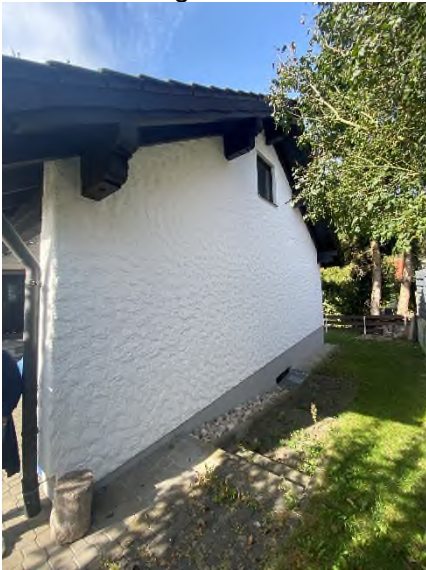
Bild 7 – Garage von Osten

Baumängel/Bauschäden Garage	Wertminderung
- Riss im Estrich Kellerraum	200 €
- Ausblühungen und Putzabplatzungen am Garagentorpfiler Ost und an der Ostwand auf eine Länge von 2 m und bis 30 cm Höhe infolge Streusalzeinwirkung	1.500 €
Wertminderung Garage	1.700 €

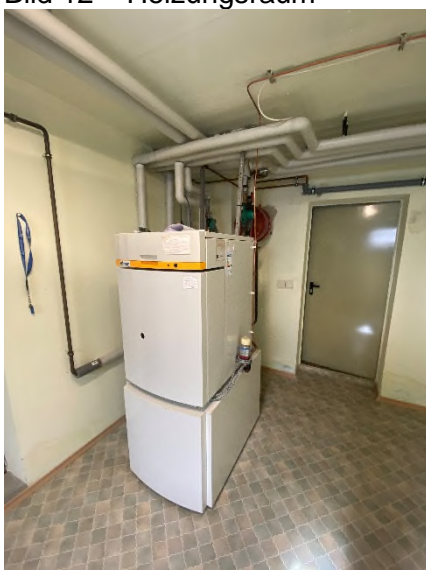
Bild 12 – Heizungsraum

Baumängel/Bauschäden Wohnhaus	Wertminderung
- Ausblühungen und Verfärbungen im Heizungsraum bis 20 cm Höhe infolge Feuchtigkeitseinwirkung infolge früherem Rohrleitungsschaden, Ursache behoben und Wände trocken	200 €
- 1 Scheibe an Bleiverglasung der Winfangtüre ist gerissen	300 €
- Heizeinsatz Kachelofen außer Betrieb, da vom Kaminkehrer abgesprochen	4.000 €
- 3 Rundbogenfenster im Esszimmer klemmen, sind undicht und können nicht geöffnet werden	- €
- Ausblühungen und Verfärbungen an Wänden im Keller Nord, im Kellerflur, an der Außenwand EG und DG (außenseitig zur Garage) infolge Rohrleitungsschaden im Bad	- €
- Fliesen am Westbalkon sind auf eine Fläche von 1 m ² hohl, Fliesen an oberer Stufe der Gartentreppe sind ebenfalls hohl	1.000 €
- Fliesen an der Gartentreppe zur Südterrasse sind hohl oder abgeplatzt	600 €
Wertminderung Wohnhaus	6.100 €

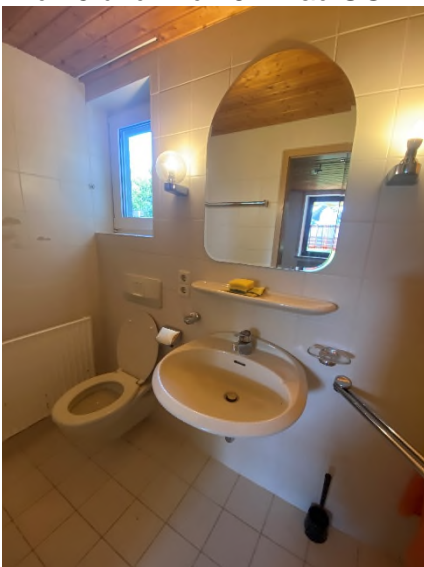
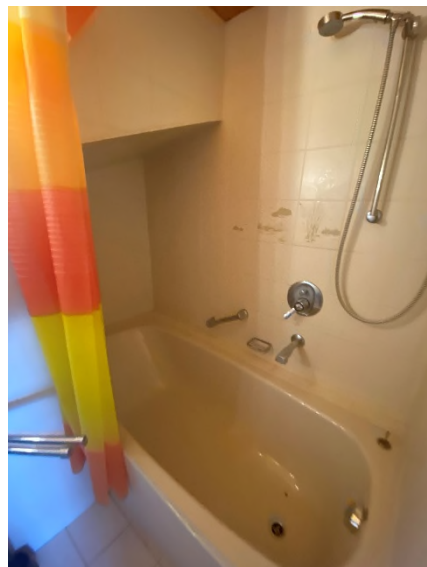
Bild 15 und Bild 16 – Bad UG

Der Rohrleitungsschaden im Bad wurde vor ca. 2 Jahren festgestellt. Infolge des Wasseraustritts wurden die östliche Außenwand im EG und DG sowie die Innenwände im EG und KG unterhalb des Badezimmers durchfeuchtet. Daraufhin wurde das Wasser im Haus abgestellt. Die genaue Lage des Lecks an der Kupferwasserleitung wurde bisher nicht geortet und ist daher auch nicht bekannt. Die Wände sind, soweit bei der Besichtigung feststellbar, ausgetrocknet. Bei der Bewertung wird unterstellt, dass die 45 Jahre alten Wasserleitungen insgesamt erneuerungsbedürftig sind. Bei einer Reparatur der jetzigen Leckstelle kann nicht ausgeschlossen werden, dass an anderen Stellen wieder Undichtigkeiten an dem Rohrleitungssystem auftreten. Die WC-Ausstattung im Erdgeschoss und die Badausstattung im DG sind ohnehin überaltert und erneuerungsbedürftig. Im Zuge der Erneuerung der WC- und Badausstattung werden die Wasserleitungen sowieso erneuert. Bei der Bemessung der Wertminderung durch Baumängel/Bauschäden erfolgt daher kein Ansatz wegen der undichten Wasserleitungen. Bei der Wertermittlung erfolgt hingegen ein gesonderter Abzug wegen überalterter und schadhafter WC- und Badausstattung.

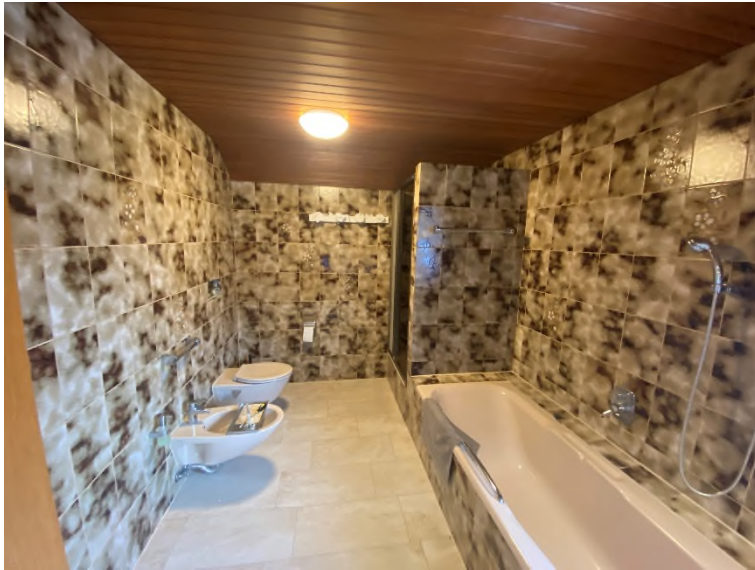
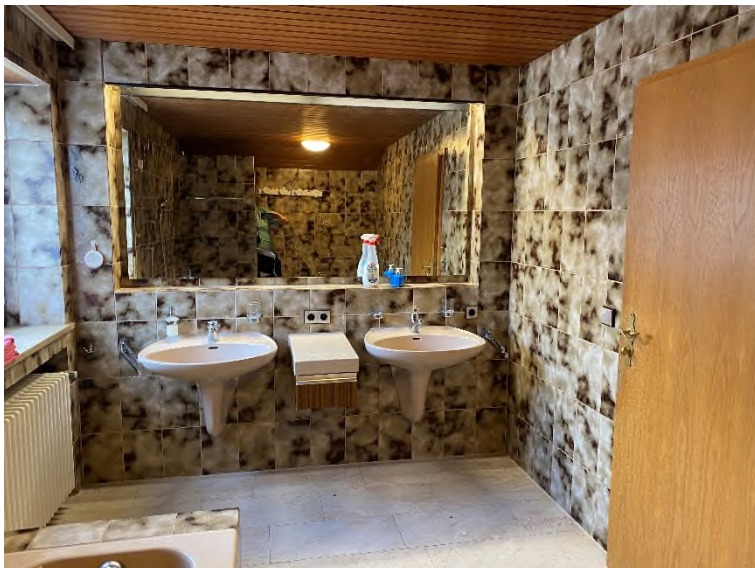
Bild 27 – Bad DG
